| DESCRIZIONE PROGETTO: | REV: | DATA: | PROGETTO: |
|---|---|---|---|
| Tang. Napoli (A56) - Tratta dal Km 0+000 al Km 20+200 | 0 | 04/2012 | 523 |
| Aree di criticità in condizioni di esercizio standard | 1 | 07/2012 | TAVOLA: |
| Piano di risanamento | | | APPENDICE: |

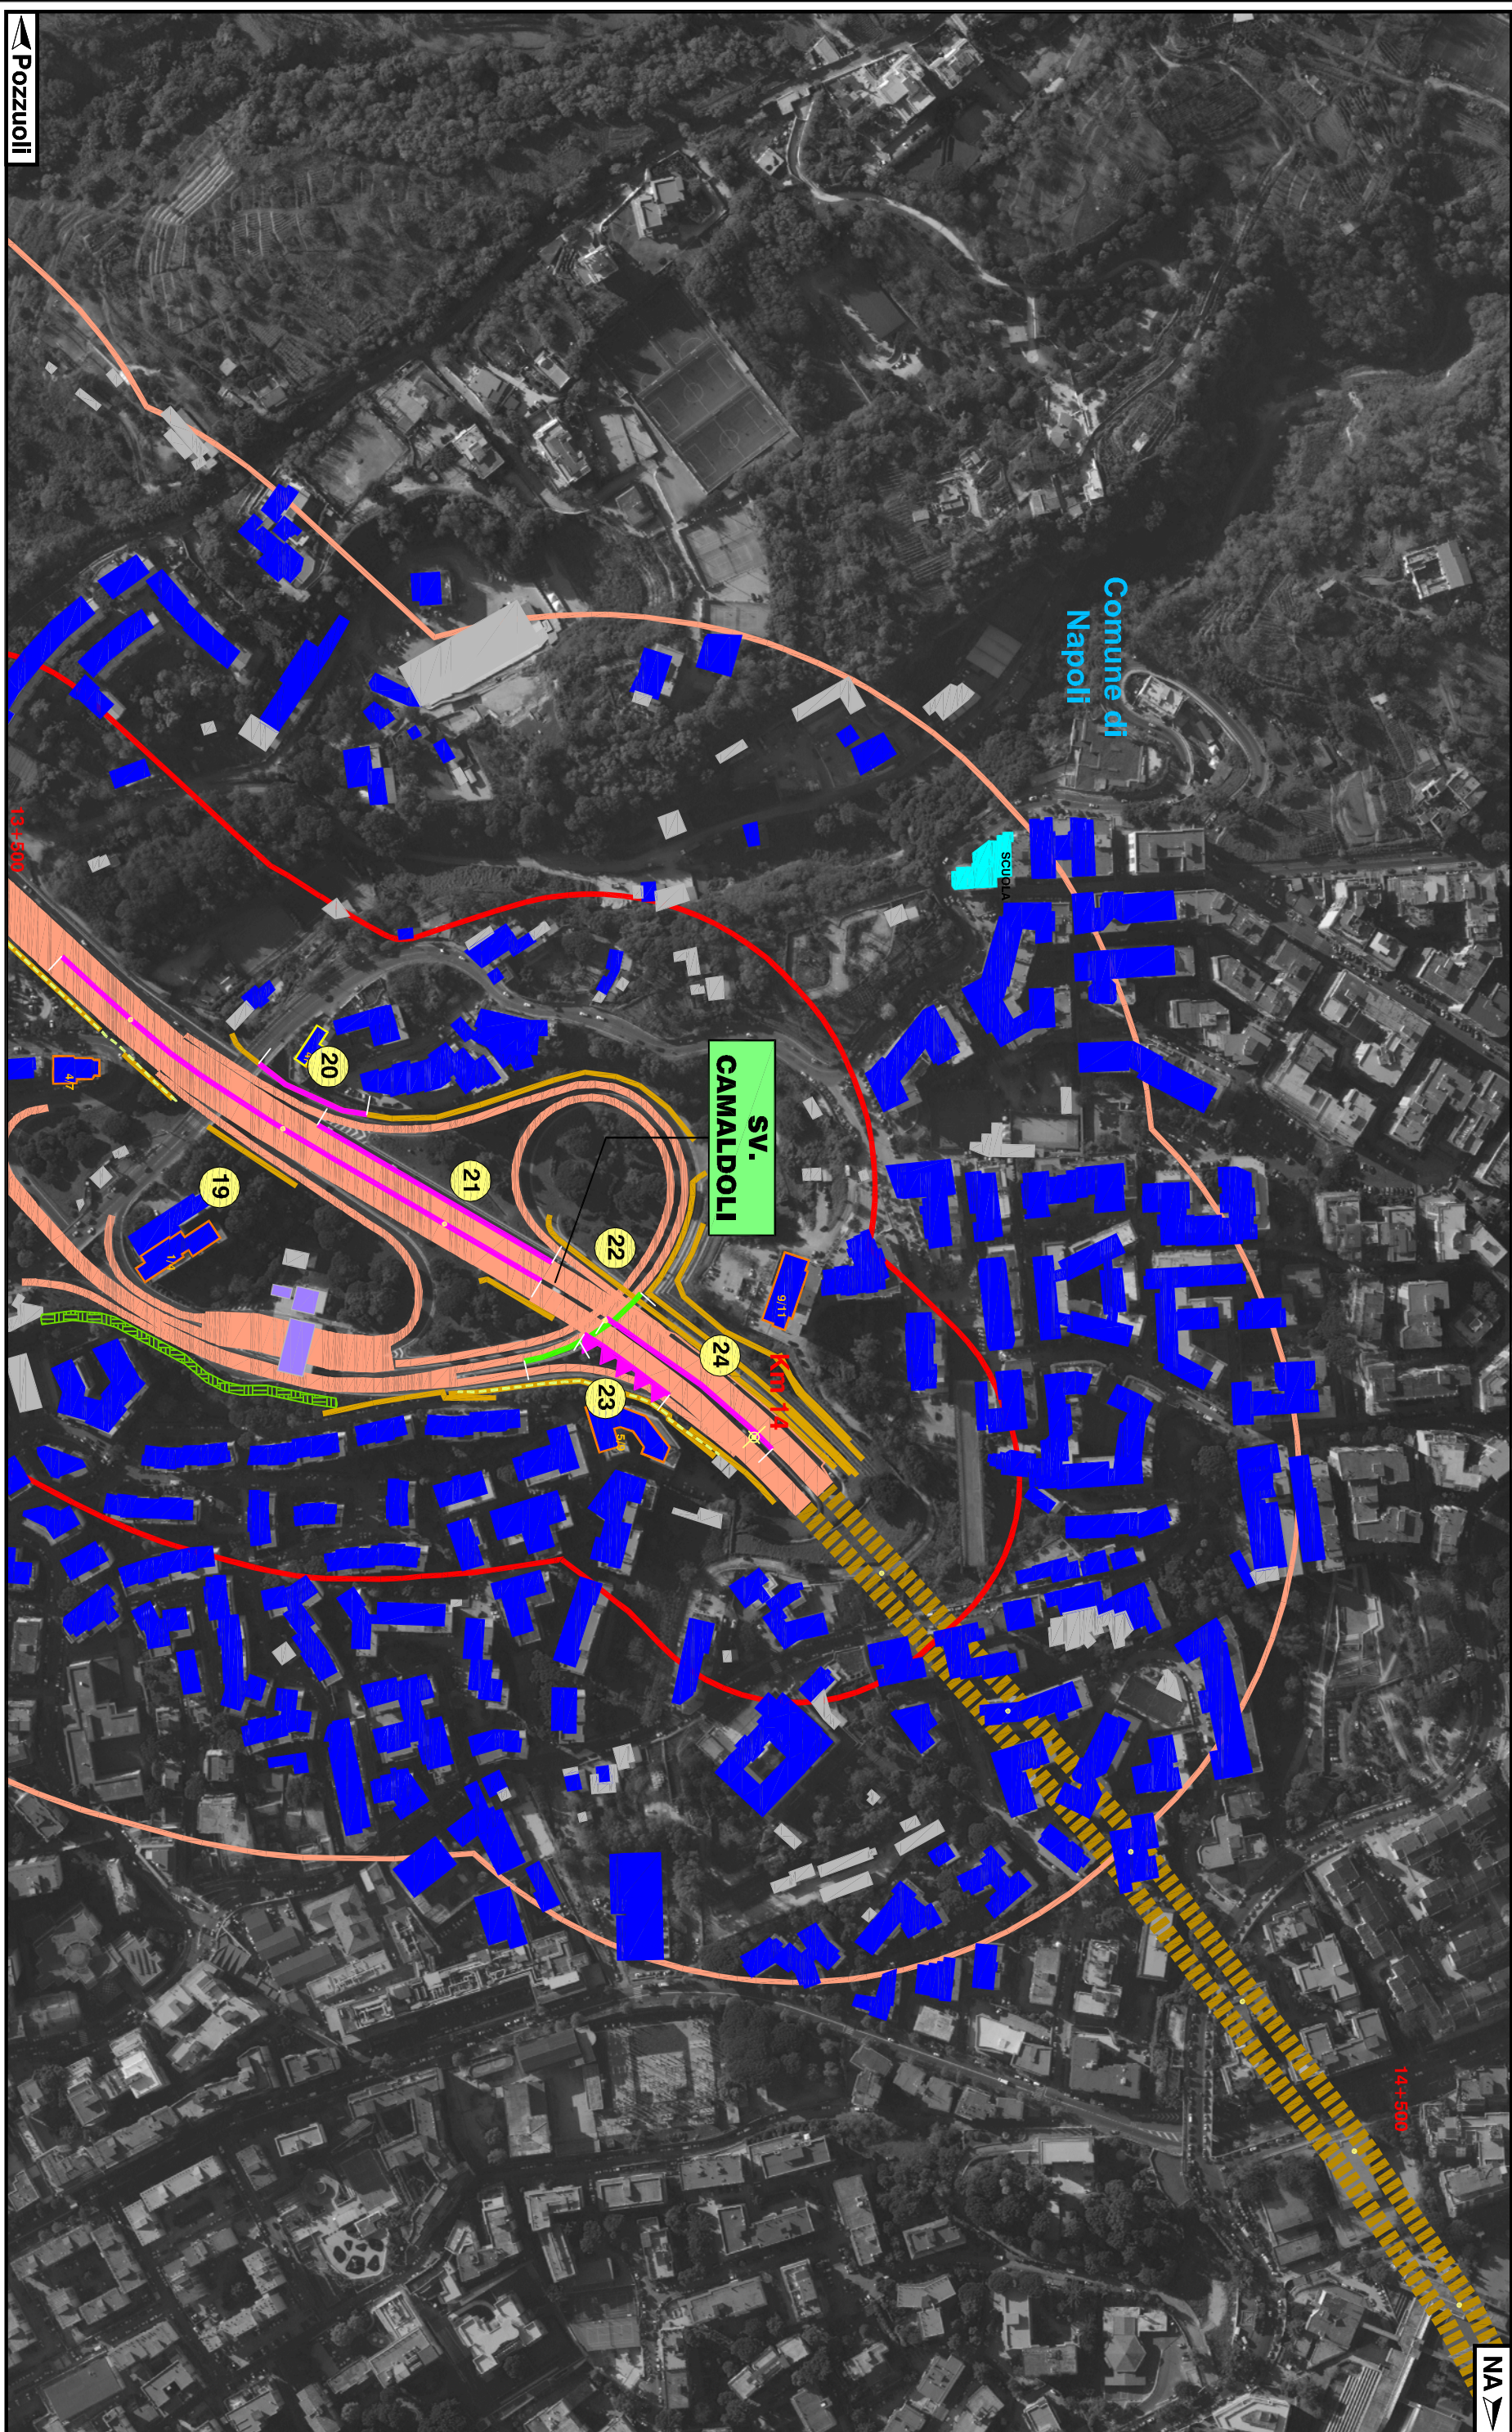
| DESCRIZIONE PROGETTO: | REV: | DATA: | PROGETTO: |
|---|---|---|---|
| CONDIZIONE: | | | 16 |

| LEGENDA | |
|---|---|
| E4, at3aB1 - superamento del limite su tutti i piani | E4, at3aB1 - superamento del limite su tutti i piani |
| E4, at3aB1 - superamento del limite in fascia su alcuni piani | E4, at3aB1 - superamento del limite in fascia su alcuni piani |
| E4, sensibile - superamento del limite in fascia su tutti i piani | E4, sensibile - superamento del limite in fascia su tutti i piani |
| E4, sensibile - superamento del limite in fascia su alcuni piani | E4, sensibile - superamento del limite in fascia su alcuni piani |
| Interventi di mitigazione | |
